Informe Segunda Entrega Sistema Televigilancia I. Municipalidad de Conchalí

César Figueroa Alcafuz
Ingeniero de Ejecución en Electricidad
Consultor en Sistemas de Televigilancia

Fecha: 30 de abril de 2026

Levantamiento Sistema de Televigilancia Municipalidad de Conchalí

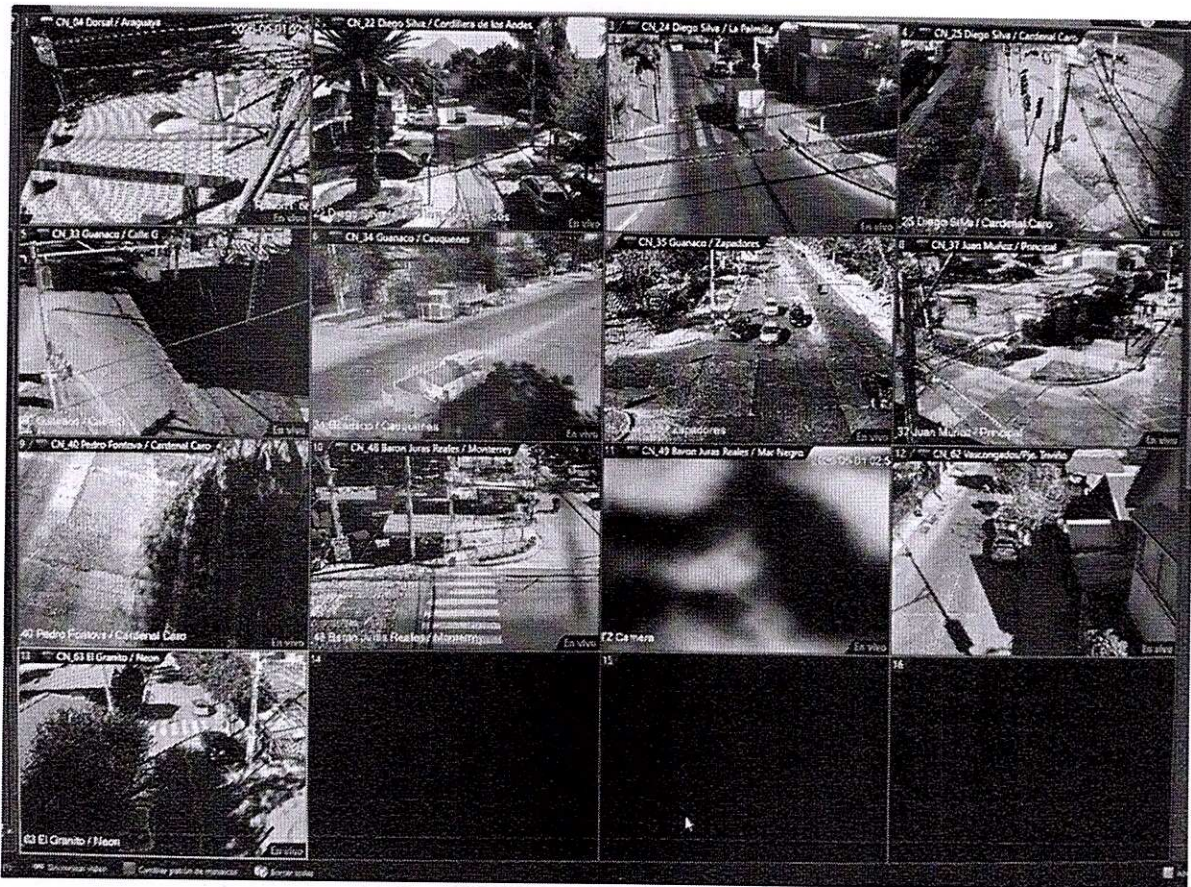
En este contexto, se realizó la revisión en terreno de la torre de comunicaciones ubicada en dependencias de Aseo y Ornato, identificándose una falla en el sistema de alimentación ininterrumpida (UPS), lo cual afectaba la continuidad operativa de los equipos asociados a dicha infraestructura.

Como resultado de esta intervención, fue posible restituir la conectividad de diversos puntos del sistema, lo que se tradujo en la recuperación de un conjunto de cámaras que previamente se encontraban fuera de operación.

A partir de este diagnóstico, se procedió al reemplazo de la UPS en falla, permitiendo restablecer la operación de la torre de comunicaciones y recuperar la disponibilidad de los enlaces y dispositivos asociados a la misma.
